## Αποκατάσταση Καστρόπορτων στην Κάτω και στην Επάνω Πύλη του Κάστρου της Μονεμβασίας, εμβαπτισμός θυροφύλλων Επάνω Πύλης. Επανατοποθέτηση Καστρόπορτων και στις δύο Πύλες

## **Restoration of the Castle Doors of the Lower and Upper Gates of the Castle of Monemvasia, Dip-coating of the Upper Gate Castle Doors, and Remounting of the Castle Doors on both Gates**

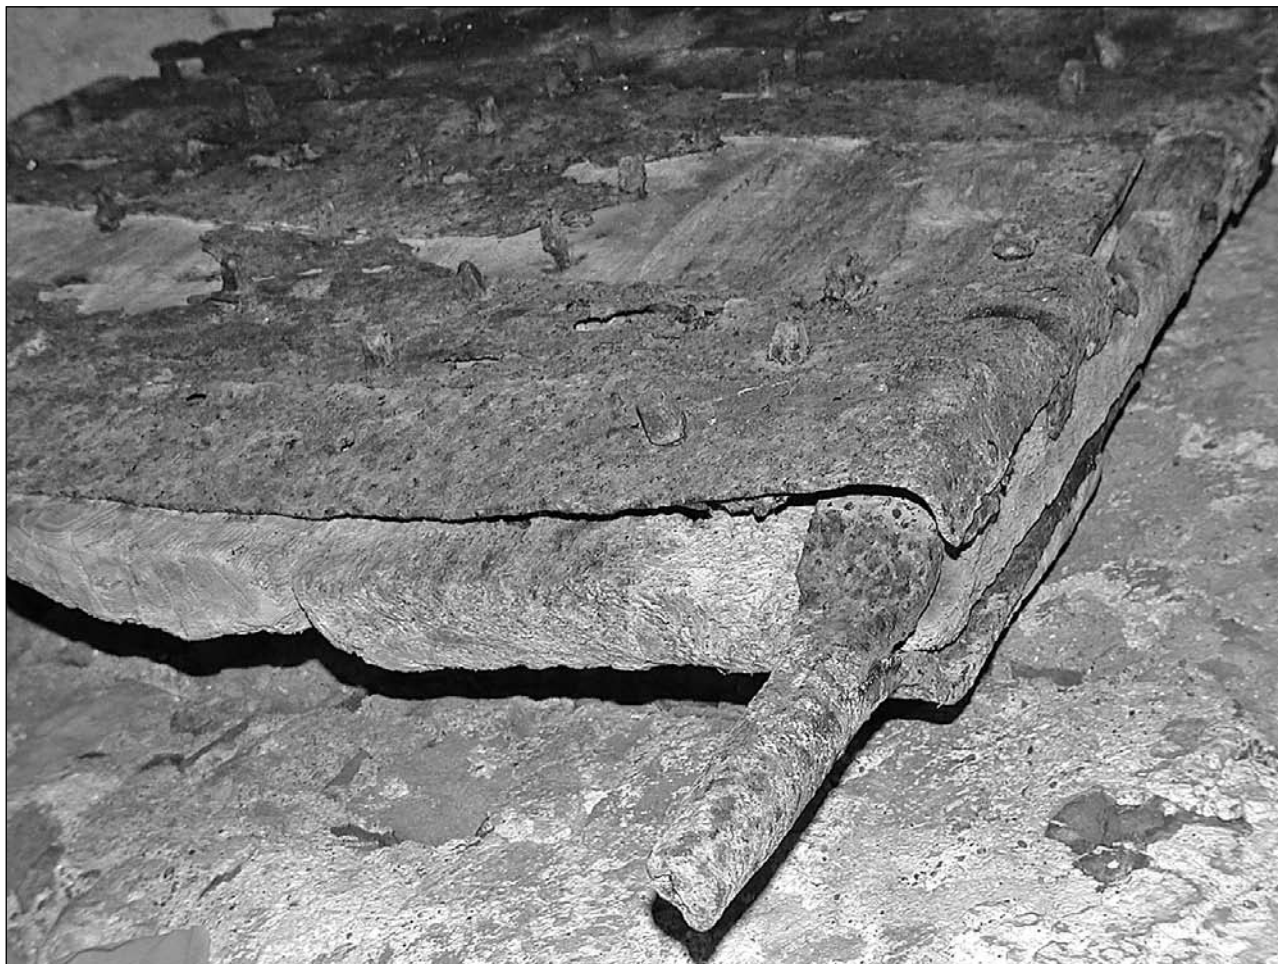
Απώλεια ύλης, μηχανικές καταπονήσεις και αλλοιώσεις σε μεγάλο βαθμό, εξαιτίας της διάβρωσης και της ανθρώπινης δραστηριότητας. Προχωρημένη οξείδωση διαφόρων τύπων σε

Εικ. 1. Φθορές νοτίου θυροφύλλου της κεντρικής πύλης της Κάτω Πόλης.

όλη την έκταση των μεταλλικών στοιχείων. Επικαθήσεις διαφόρων υλικών. Απώλεια μηχανικής αντοχής αρκετών καρφιών που στηρίζουν τα μεταλλικά στοιχεία. Πλήρη κατάρρευση των κάτω στροφένων της κεντρικής πύλης και αποσάθρωση των καρφιών που στήριζαν τον επάνω μεταλλικό στροφέα του βορείου θυρώματος.

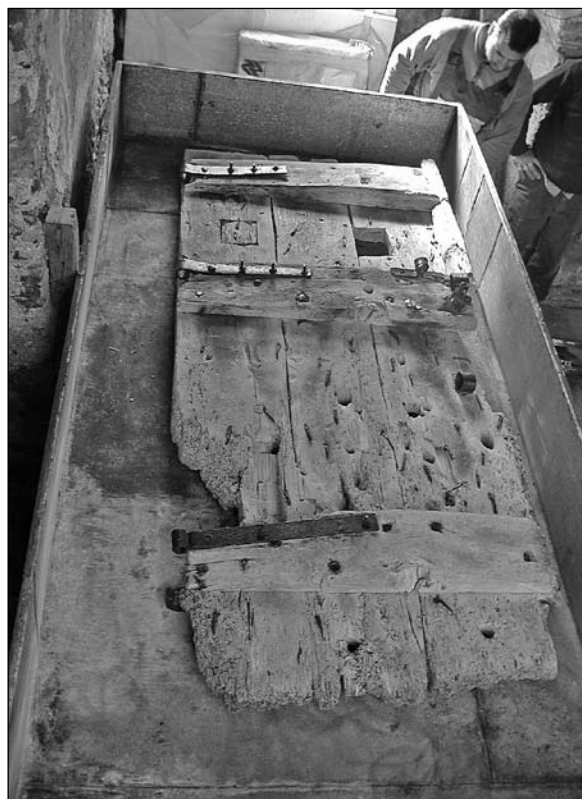
Μετά τη μεταφορά των θυρόφυλλων στο χώρο του εμβαπτισμού έγινε εισαγωγή του πρώτου θυροφύλλου στην κενή δεξαμενή. Διευθέτηση του χώρου, συγκέντρωση και προετοιμασία όλων των απαιτούμενων υλικών και οργάνων. Στεγανοποίηση της δεξαμενής, απαιτούμενοι έλεγχοι και μέτρα προστασίας προσωπικού. Τοποθέτηση και ασφάλιση μηχανισμών ταχείας μεταφοράς του υγρού στη δεξαμενή. Παρασκευή 23/1/2004: Εμβαπτισμός του πρώτου θυροφύλλου. Εισαγωγή 717 λίτρων του υγρού στη δεξαμενή και λεπτομερή καταγραφή της στάθμης και της πυκνότητάς του. Ο χρόνος διαβίβασης ήταν 14'. Το θυρόφυλλο παρέμεινε για 7 ημέρες μέσα στη δεξαμενή με καθημερινό έλεγχο ανά οκτάωρο της πυκνότητας και της στάθμης. Την όγδοη ημέρα, Παρασκευή 30.1.2004, έγινε απαγωγή του μίγματος από τη δεξαμενή και αποθήκευσή του σε δοχεία από πολυαιθυλένιο. Ο συνολικός όγκος των υγρών που συλλέχθηκαν ήταν 657 λίτρα. Ο χρόνος απαγωγής ήταν 18'. Στο εσωτερικό του ξύλινου φορέα του θυροφύλλου κατακρατήθηκαν 25 λίτρα διαλύματος, δη-

Εικ. 2. Διαδικασία Εμβάπτισης νοτίου θυροφύλλου της κεντρικής πύλης της Επάνω Πόλης.

λαδή 2,75 κιλά στερεού Paraloid<sup>10</sup>. Εξαγωγή του θυροφύλλου την 11η ημέρα, Δευτέρα 2.2.2004, από τη δεξαμενή. Για τον εμβαπτισμό του δευτέρου θυροφύλλου ακολουθήθηκε η ίδια μεθοδολογία. Στο εσωτερικό του ξύλινου φορέα του κατακρατήθηκαν 21,67 λίτρα διαλύματος, δηλαδή 2,38 κιλά στερεού Paraloid<sup>11</sup>.

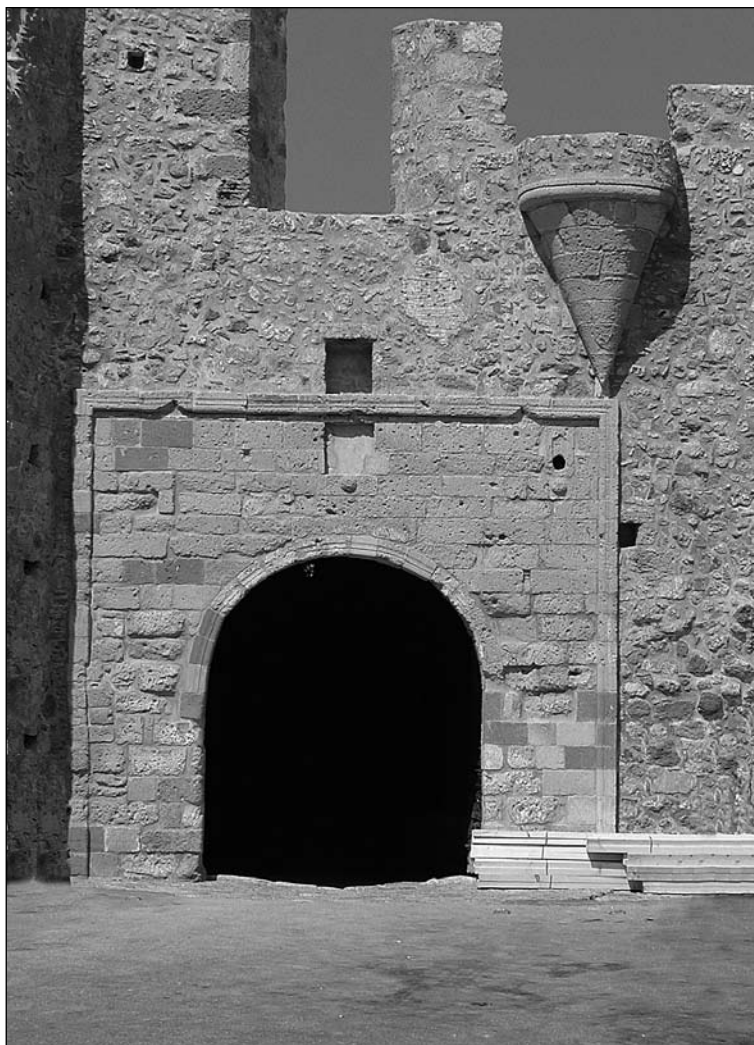
Η αποκατάσταση του περιβάλλοντος χώρου της κεντρικής πύλης απαιτούσε τη λήψη ιδιαίτερων μέτρων προστασίας των διερχομένων. Το ζήτημα αντιμετωπίστηκε με την κατασκευή πολυμορφικού εργοταξιακού χώρου. Αποκαλύφθηκε, συμπληρώθηκε και αποκαταστάθηκε στην αρχική του στάθμη το λιθόστρωτο του κτηριακού συγκροτήματος της πύλης, κατασκευάστηκε νέος αγωγός απορροής των ομβρίων και αποκαταστάθηκε τμήμα του λιθόστρωτου που αποκαλύφθηκε εξωτερικά της πύλης. Στη συνέχεια, αφαιρέθηκαν οι ξύλινοι δοκοί του ανωφλίου που είχαν τοποθετηθεί πρόχειρα στο παρελθόν. Για την αντικατάστασή τους χρειάστηκε να αφαιρεθεί τμήμα τοιχοποιίας επάνω από την πύλη, το οποίο στηριζόταν αποκλειστικά στους δοκούς του ανωφλίου. Η τοιχοποιία αυτή εξωτερικά αποτελείτο από πωρόλιθους, που πριν την αφαίρεσή τους αριθμήθηκαν και στη συνέχεια επανατοποθετήθηκαν στην αρχική θέση τους. Κατά τη διάρκεια των ερ-

Εικ. 4. Αποκατάσταση της κεντρικής πύλης της Κάτω Πόλης.

γασιών διαπιστώθηκε ότι η τοιχοποιία εσωτερικά αποτελείτο από ελαφρά οπλισμένο σαθρό σκυρόδεμα και άναρχο γέμισμα από αργολιθοδομή. Καθαιρέθηκε η επιζήμια κατασκευή που ήταν υπεύθυνη για τη μετατόπιση από την κατακόρυφο τμήματος της πρόσοψης της πύλης. Μετά την ολοκλήρωση των εργασιών καθαίρεσης έγινε αντιστήριξη εκ νέου της ανωδομής. Το κατώφλι της πύλης αντικαταστάθηκε, καθώς διαπιστώθηκε κατά τη διάρκεια των εργασιών ότι ήταν τμήμα επιστυλίου μεσοβυζαντινού τέμπλου.

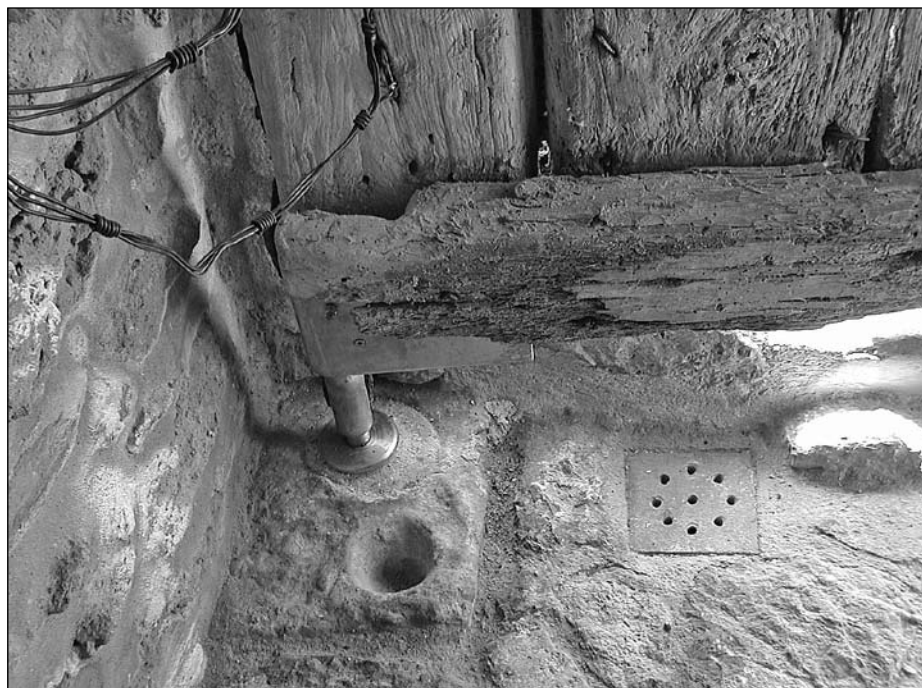
Για τις ανάγκες της επανατοποθέτησης κατασκευάσθηκαν νέα στοιχεία ανάρτησης από ανοξείδωτο χάλυβα, τα οποία δεν έχουν το ίδιο σχήμα και διαστάσεις με τα αρχικά, αλλά αποκρύπτονται, ώστε να είναι ελάχιστα ορατά στον επισκέπτη. Επίσης, κατασκευάσθηκαν από Ertalon, με τη διαδικασία της τórνευσης, νέα στοιχεία περιστροφής και συγκράτησης των επάνω στροφών, για να αποφευχθεί η περαιτέρω φθορά τους από την τριβή (Εικ. 5). Επιπλέον, κατασκευάσθηκαν ομοιώματα των θυροφύλλων, ώστε να δοκιμαστούν στην πράξη οι νέοι στροφείς, προστατεύοντας από άσκοπες μετακινήσεις τα παλαιά. Εξομαλύνθηκαν τα σημεία εφαρμογής των νέων στροφών επάνω στα θυρόφυλλα με τη χρήση νάρθηκα που προέκυψε από το συνδυασμό δύο εποξικών ρητινών. Αρχικά δημιουργήθηκε διεπιφάνεια ανάμεσα στο ξύλο και το νάρθηκα από σκόνη ανθρακικού ασβεστίου, ώστε η επέμβαση αυτή να είναι εύκολα αντιστρεπτή.

Στη συνέχεια, χρησιμοποιήθηκε για την κατασκευή του νάρθηκα η ρητίνη Neostik mastic της Henkell που ουσιαστικά επωμίστηκε όλο το βάρος της πόρτας, το οποίο μεταβιβάστηκε στο μηχανισμό. Για να καλυφθεί το γκριζωπό χρώμα της προηγούμενης ρητίνης έγινε

Εικ. 5. Οι νέοι στροφείς του Νοτίου θυροφύλλου της κεντρικής πύλης της Κάτω Πόλης.
